## ОЦЕНКА ТЕХНИЧЕСКОГО СОСТОЯНИЯ И РЕКОМЕНДАЦИИ ПО УСИЛЕНИЮ ФУНДАМЕНТОВ ПРИ РЕКОНСТРУКЦИИ ГОСТИНИЦЫ СВЯТО-ИОАННО-БОГОСЛОВСКОГО МОНАСТЫРЯ В СЕЛЕ ПОЩУПОВО РЯЗАНСКОЙ ОБЛАСТИ

А.С. Пантелеева, магистрант

Рязанский институт (филиал) Московского политехнического университета  
(Россия, г. Рязань)

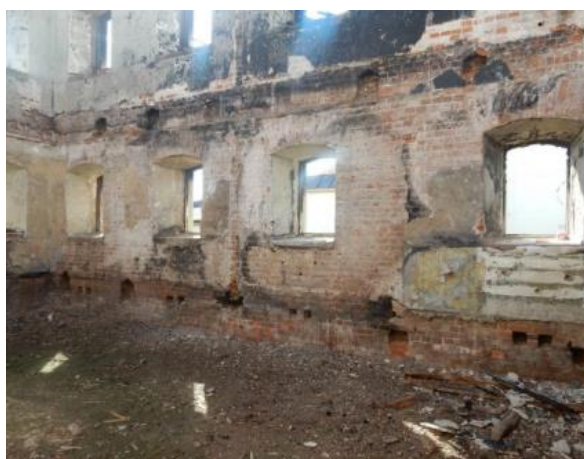
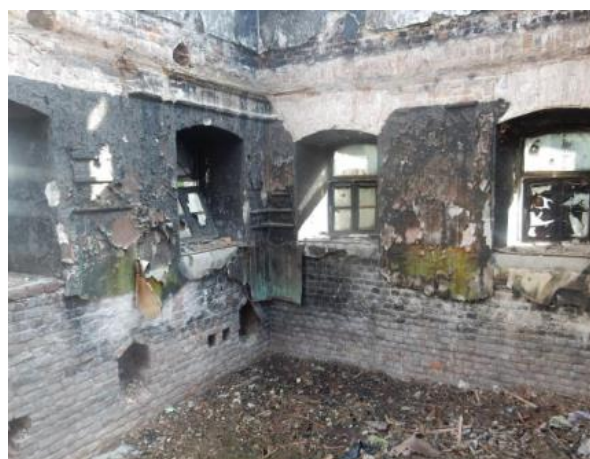
Рис. 1. Фотографии здания после пожара [1]

Целью данного исследования является определение технического состояния фундаментов гостиницы, расположенной на территории Свято-Иоанно-Богословского монашеского храма. При визуальном обследовании стен были выявлены дефекты, а именно вертикальные трещины в кирпич-

ных стенах, разрушение и утрата участков кирпичной кладки, разрушение штукатурного покрытия внутренней поверхности стен, следы сажи (копоты) (рис. 1), что указывает на неравномерные деформации оснований фундаментов.

Причинами выявленных дефектов являются длительный период эксплуатации и воздействие пожара. Непосредственному воздействию пожара подверглось все здание, в большей степени часть гостиницы между осями «А–Б/3–4». Следует отметить, что монастырь находится на холме в пойме реки Оки.

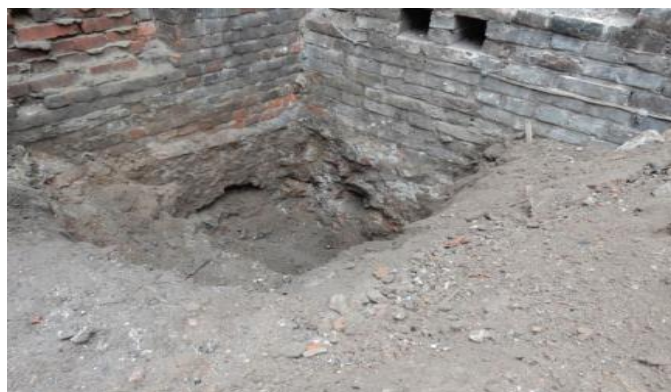
Рис. 4. Фотография шурфа 1 [1]

В процессе обследования производилась откопка двух шурфов. Шурф № 1 находится на пересечении осей «Б / 3» (рис. 4).

Показания прибора при определении прочности керамического кирпича наружной стены находятся в пределах 3,1 – 4,4 МПа, что соответствует марке кирпича по прочности М35 – М50; показания прибора при определении прочности керамического кирпича внутренней стены находятся в пределах 3,2 – 4,5 МПа, что соответствует марке кирпича по прочности М35 – М50; показания прибора при определении прочности бутового камня находятся в пределах 41,2 – 42,6 МПа, что соответствует марке камня по прочности М400 – М450.

Фундаменты под наружными и внутренними стенами здания – ленточные из рваного бутового камня с включениями керамического колотого кирпича на цементно-известковом растворе. Отметка низа подошвы фундамента под наружные и внутренние стены от уровня земли – 1,830 м. При визуальном осмотре фундамента выявлены незначительные разрушения бутового камня. Следов замачивания грунта основания под подошвой фундамента не выявлено.

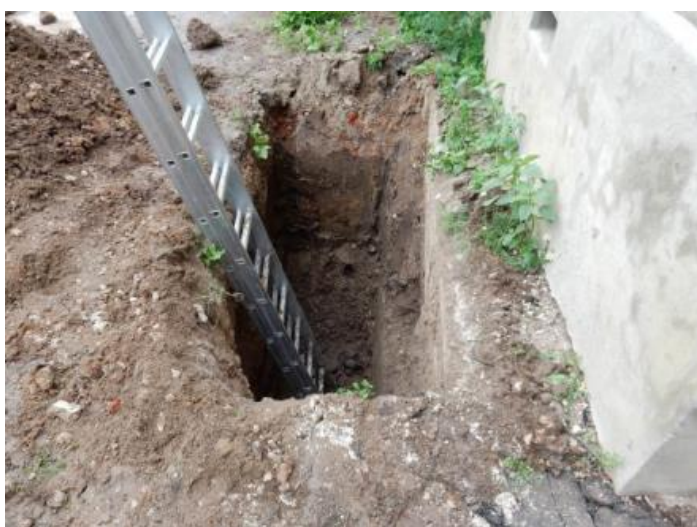
Рис. 5. Фотография шурфа 2 [1]

Шурф № 2 находится на пересечении осей «В / 3» (рис. 5).

Показания прибора при определении прочности керамического кирпича цокольной части наружной стены находятся в пределах 3,3 – 4,7 МПа, что соответствует марке кирпича по прочности М35 – М50; – показания прибора при определении прочности железобетонной монолитной ленты находятся в пределах 36,2 – 40,3 МПа, что соответствует классу бетона по прочности В27,5 – В30.

Фундамент под наружной стеной здания по осям «3» и «В» – ленточный из монолитного железобетона. Подошва фундамента от уровня земли на глубине 1,950 м. Повреждений бетона и следов замачивания грунта основания под подошвой фундамента не обнаружено.
